内面にカエリがある場合

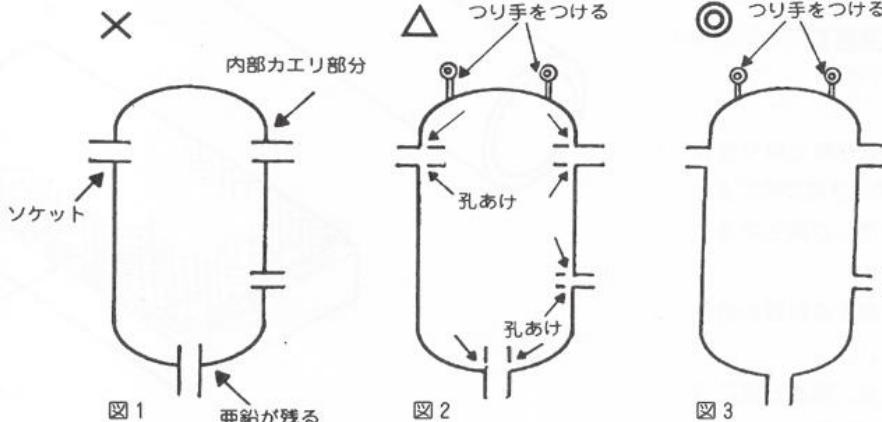
図1のように、丸タンク等にソケットを取付けた場合に、内部にカエリ部分があると、空気や亜鉛が残るため、めっき不良や、亜鉛だまりが生じます。

図2のような孔をあけるか、図3のようなカエリのない構造にしてください。
